STATICKÉ POSÚDENIE

Posúdenie statickej odolnosti jestvujúceho mostného telesa v areáli Ekonomickej Univerzity v Bratislave (EUBA), pred budovou VI pre potreby úpravy v zmysle vyhlášky 532/2002 ktorou sa upravujú technické požiadavky na stavby užívané osobami s obmedzenou schopnosťou pohybu a orientácie.

Statický posudok

Akcia: Most EUBA

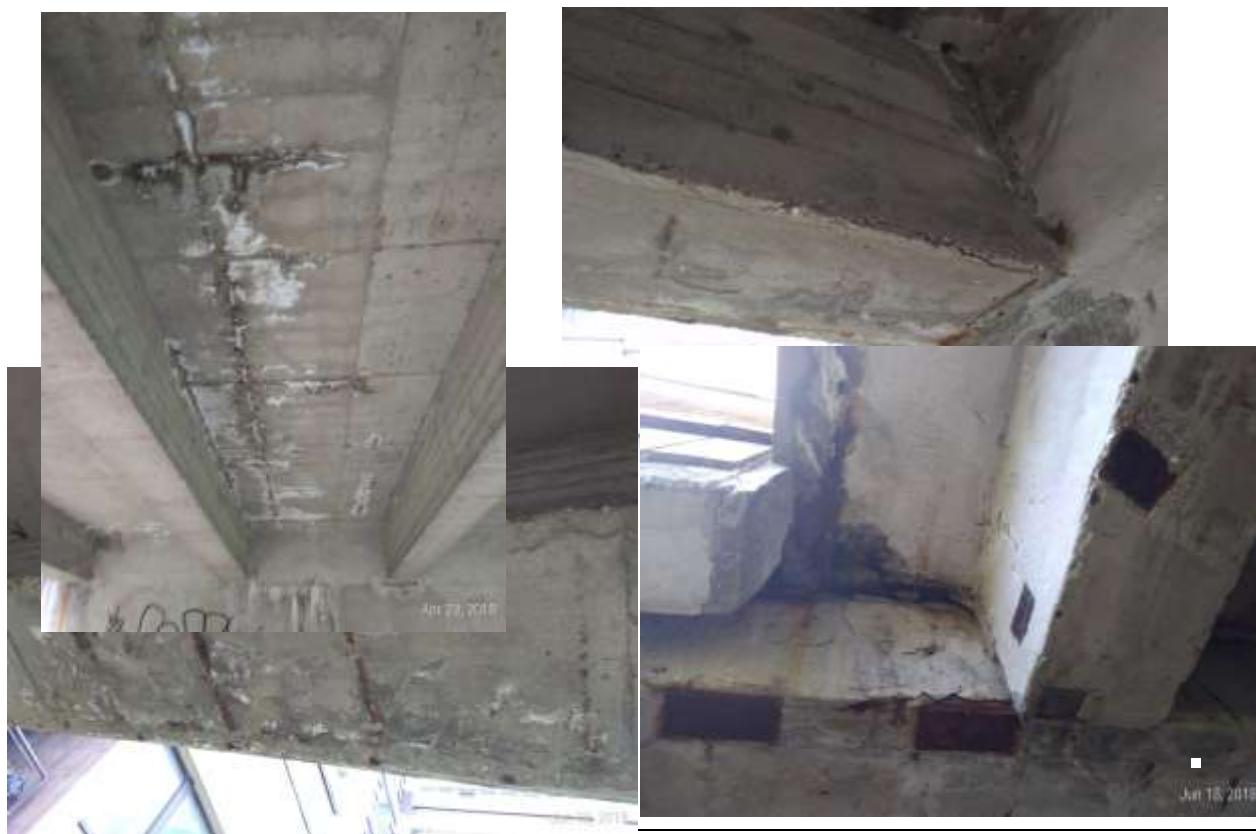
Obnažená výstuž železobetónovej mostnej konštrukcie v rámci noníkov a polí medzi podperami (viď foto a schéma). Skorodovaná výstuž vyčnievajúca na povrchu.

Dôvodom vzniku korózie ocelevej výstuže na je nedostatočné krytie výstuže betónom. Zatekajúca povrchová úprava mosta spôsobila tiež koróziu betónu. Funkčnosť je zachovaná, avšak nie je možné predvídať časový horizont kolapsu. Horný povrch je nepredpovedateľný. Odhaduje sa nutnosť ošetriť cca 20% plochy systémom *Ceresit PCC*.

Závažnosť: Vážna. Horizont riešenia 0-1 rok.

Foto z poškodených lokalít zo spodnej strany mostnej konštrukcie.

Riešenie: Odstrániť zdegradovaný betón, očistiť výstuž po tvrdé, súdržné neskorodované jadro. Odporúčam použiť reprofilačný systém *Ceresit PCC*. Ochrana ocelevej výstuže *Ceresit CD 30*. Povrch betónu po ošetrení ocele vyspraviť opravnými maltami *Ceresit CD*. Hrúbka ochrannej vrstvy min 2x1mm viď technický list výrobcu. Obdobne vyspraviť oceľové platne na povrchu betónu.

Obdobne postupovať v lokalitách v označení *Lokalita A* v schémach.

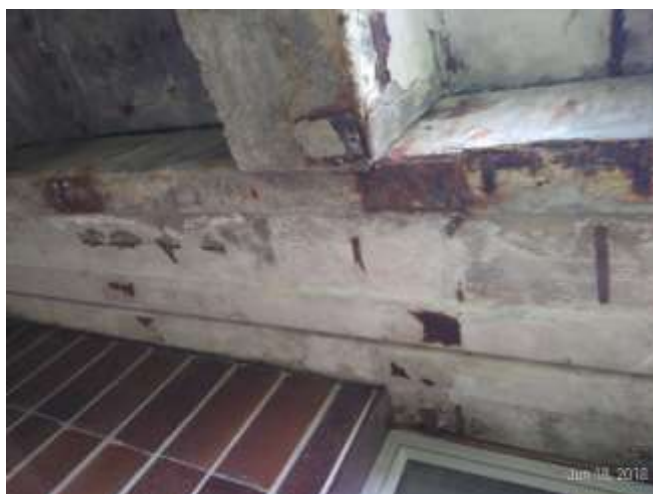
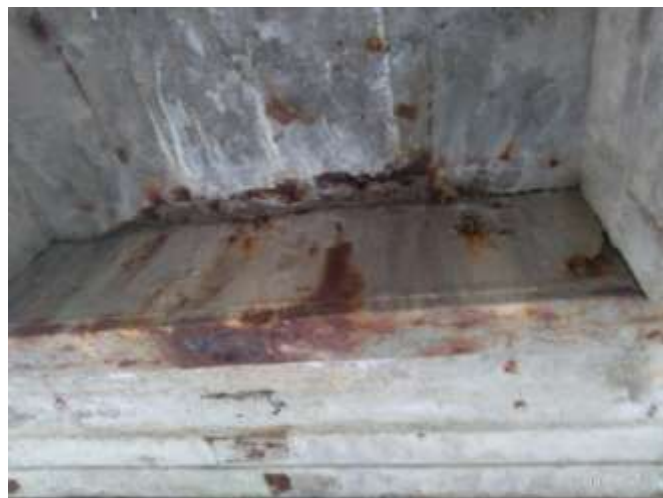
3.4 Miestne zistenia – poškodenie ukončenia mostnej konštrukcie

Mostná konštrukcia je na svojom hornom konci bez funkčnej dilatácie, dlhšiu dobu zatekala a spôsobila deštruktívne poškodenie ukončenia betónovej časti konštrukcie. Výstuž už nemožno považovať za funkčnú. Je nutné nahradiť nosnú funkciu novou vrstvou nosného betónu.

Závažnosť: Vážna. Horizont riešenia 0-1 rok.

Riešenie: Odstrániť vrstvy konštrukcie nad jedtvujúcim nosným betónom. Vyvrtáť do každého poľa otvor pre betonáž. Zo spodnej strany pripraviť kotvenie (vertikálne, vrtané zo spodnej strany) v počte 12 kotiev *HILTI HIT HY 150 Rebar*. Dĺžka kotiev 150mm, priemer *R12*, hĺbka vrtania min 75mm. Výstuž *B500B*. Kotviť aj do nosníkov horizontálne, R12 po 500mm, dĺžka kotvy 150mm.

Na kotvenie zo spodnej strany prichytiť *karisiete KH20, R6/150mm (B500B)*. Doplniť dilatáciu medzi most a budovu, *Styrodur 3000CS 20mm*. Hydroizolačne ochrániť povrch mosta vid' časť konštrukcie.

Zadebníť a zabetónovať *C25/30, S4*, max veľkosť kameniva 32mm. Hutniť vibračnými metódami (na debnení, prípadne ponorným vibrátorom cez zalievací otvor). Hr. betónu min 100mm, priemerne 120mm.

Obdobne postupovať v lokalitách v označení *Lokalita B* v schémach.

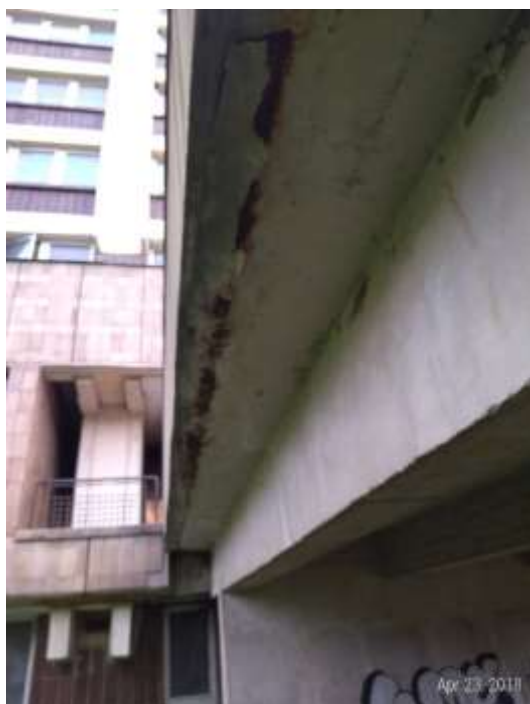
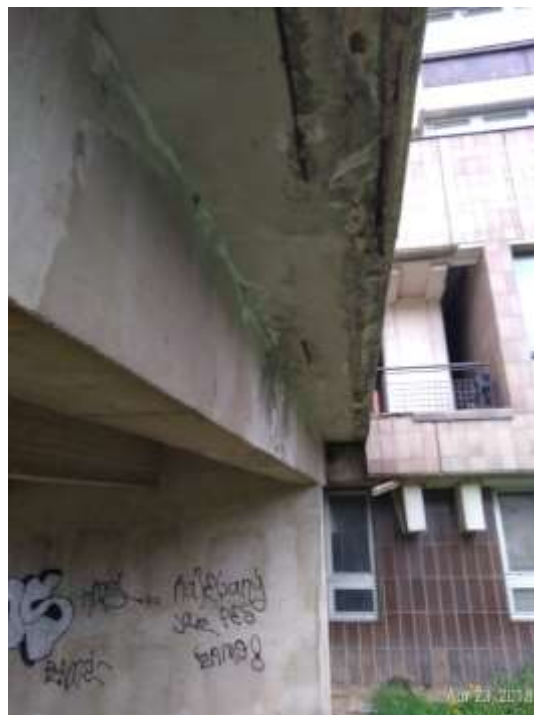
3.5 Miestne zistenia – odhrdzavená oceľ, odlupnutá značná časť betónu

Zistený rozklad výstuže ako aj okrajovej časti betónu pozdĺž oboch zábradlí. Rovnako sa predpokladá znehodnotený povrch betónovej konštrukcie z bočnej strany zábradlia mosta. Výstuž v rohu v celej bočnej línii je nefunkčná, odhrdzavená.

Závažnosť: Vážna. Horizont riešenia 0-1 rok.

Po odkrytí povrchov až na nosnú konštrukciu provolať statika pre kontrolu. Rovnako volať statika pri odkrytí povrchov mosta z pochôdznej strany konštrukcie.

Riešenie: Odstrániť rozrušený betón, obnažiť konštrukciu po pevný podklad. Prikotviť výstuž do mostnej konštrukcie. Výstuž R12 po 250mm, B500B, horizontálne do dosky mosta, hĺbka kotvenia 0,35m. Horizontálne kotvy pre spojenie jestvujúceho a nového zábradlia 4ks / m² R12 (B500B), dl. 150mm, hĺbka kotvenia 75mm. Kotviť pomocou HILTI HIT HY 150, Rebar. Spevniť zábradlie pribetónovaním hrúbky min 90mm (priemerne 110mm) po celej dĺžke oboch zábradlí, z vonkajšej strany. Do betónu použiť prímies Ceresit CC81.

Obdobne postupovať v lokalitách v označení *Lokalita C* v schémach.
